## Explosionsolyckan Nobelverken Karlskoga 92-02-11

Byggnaden var byggd av prefabricerade betongelement på en betongstomme (pelare) och var "delad" i fyra delar. Byggnaden var en trevåningsbyggnad och tillbyggd en gång. D-delen där explosionen inträffade byggdes i mitten på 80-talet. Den naturliga gamla ytterväggen mellan D och C-delen kom därför att utgöra en förstärkt byggnadsdel. I övrigt var byggnaden att betrakta som en brandcell. Se bilaga A.

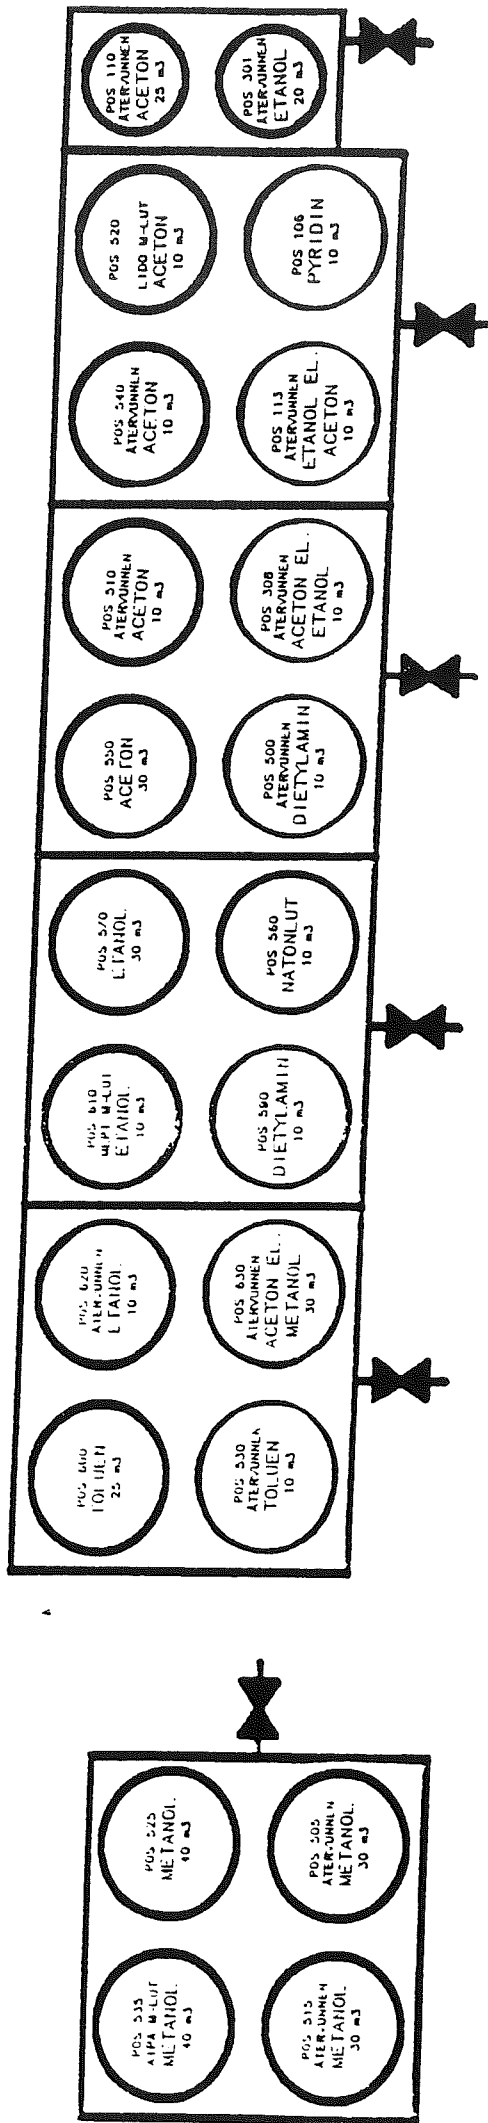
# TANKLAGER F25

I de olika planerna i byggnad F25 fanns reaktorer för kemiska synteser men också för destillation och avdrivning av lösningsmedel. I byggnaden fanns också processtyrenheter för användning vid framställning av läkemedelssubstanser och finkemikalier. Lösningsmedel för tillverkningen bestod av polära brännbara vätskor från tanklager F25. Tanklagret, med ett femtontal större cisterner (10-30 m<sup>3</sup> styck) vars innehåll hade en flampunkt lägre än 21°C, låg cirka 15 m öster om byggnaden. Bilaga B.

TOTAL TANKVOLYM 420 m<sup>3</sup>  
 KLASS 1 VÄTSKOR MAX. 410 m<sup>3</sup>

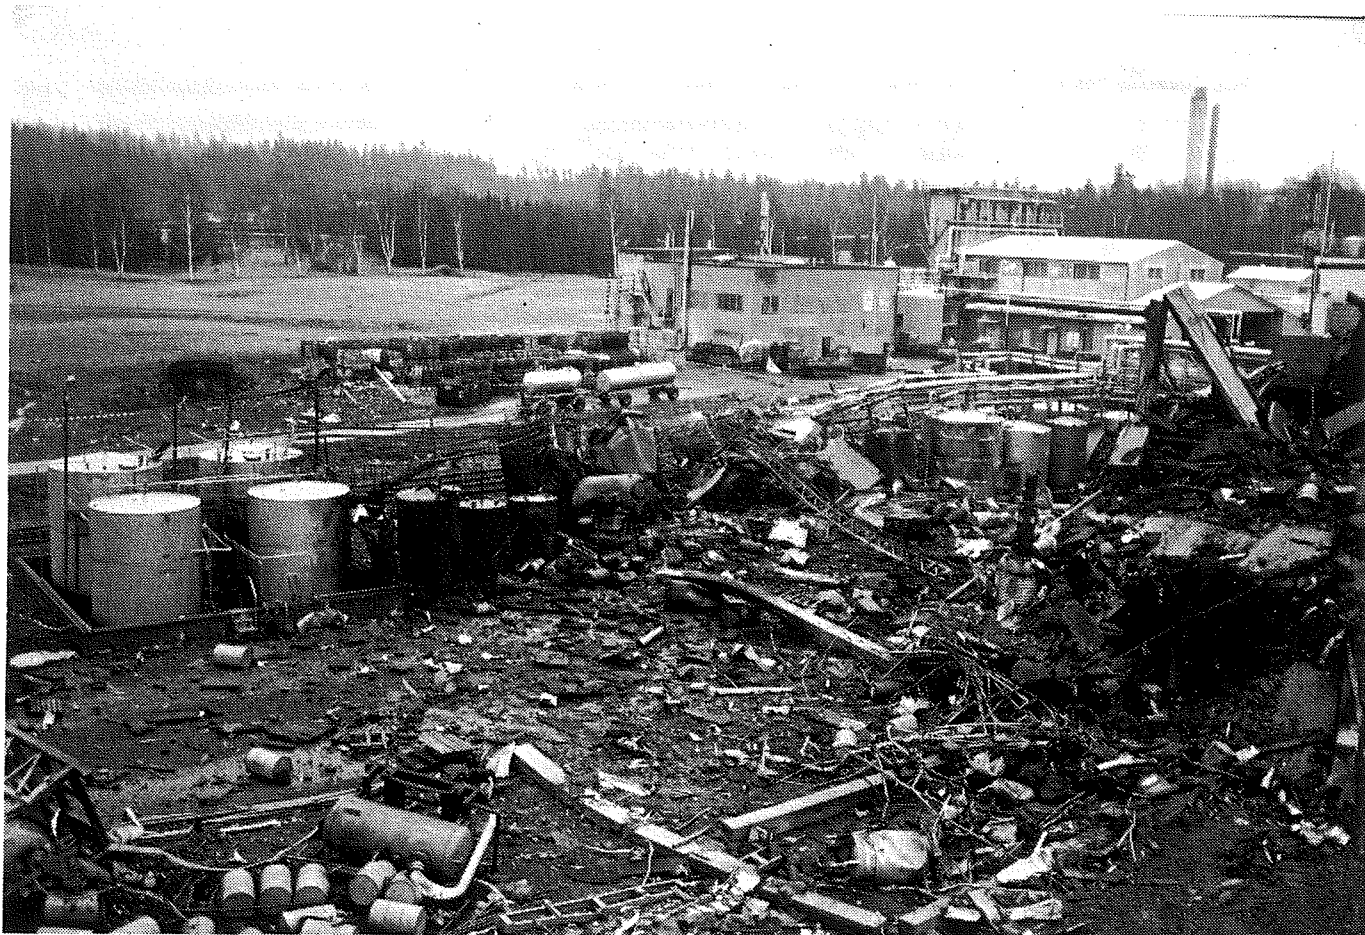
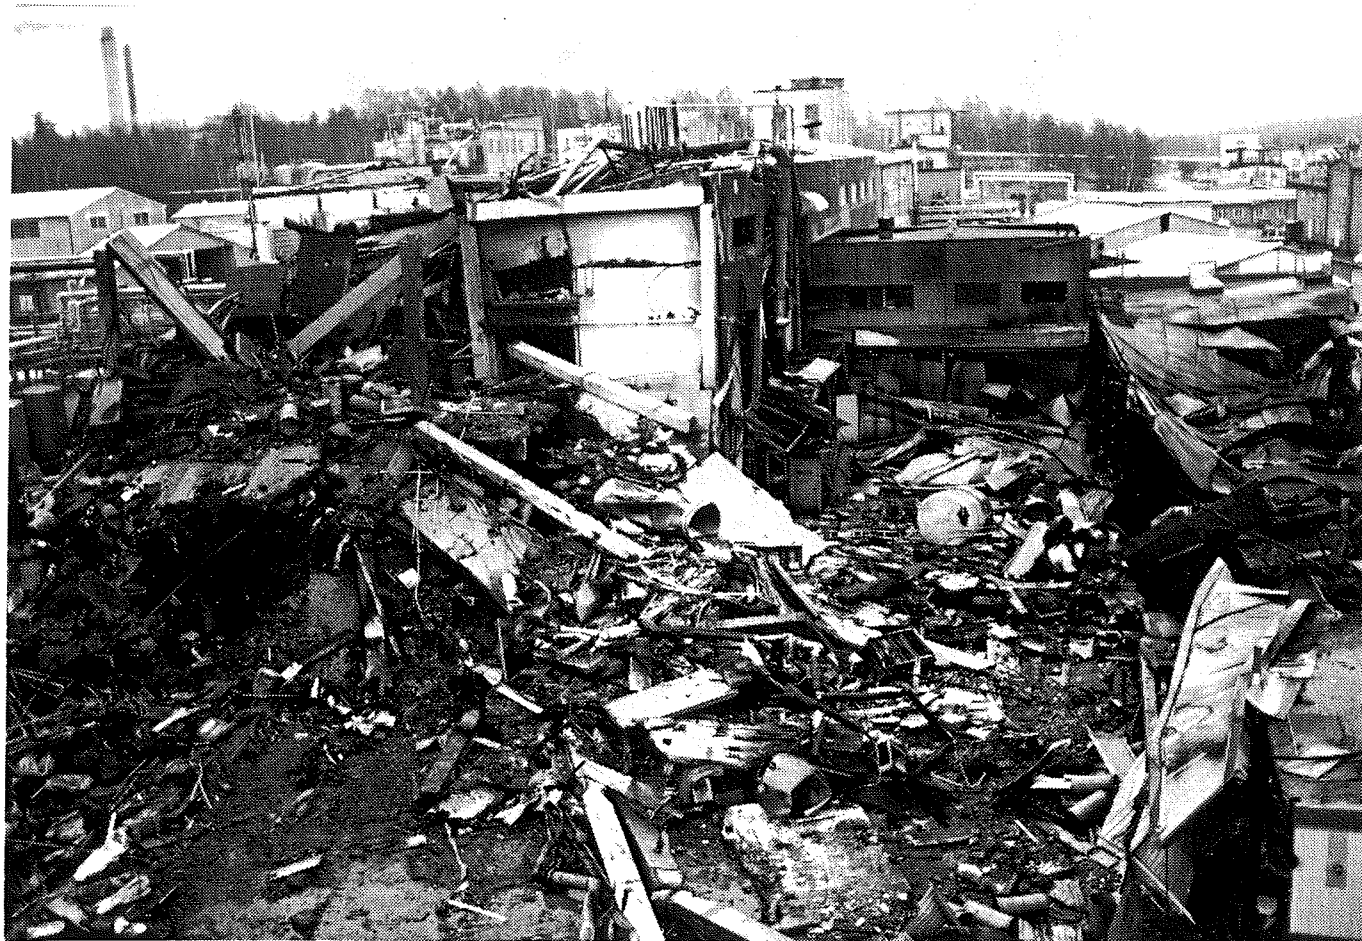
Stora mängder byggnadsmaterial och delar från processanläggningen flög omkring vid explosionstillfället. Rasmassor och kringflygande delar från sektion D blockerade nästan helt området mellan fabriksbyggnad F25 och förrådsbyggnad F35. Ett metallstycke slog igenom taket till byggnad A10. Delar från byggnaden träffade också tanklager F25 och slog sönder några tankar. Kraftiga bränder uppstod i tanklager F25. Fat (200 l) och kvävgaspaket slungades mot förråd F35. Brand uppstod också på utsidan av förrådet. Se bilaga D och E.
