BRANDKÄRSTIDSKRIFT

Nr 9
November

Katastrofbranden i Oslo den 6 nov. 1938.

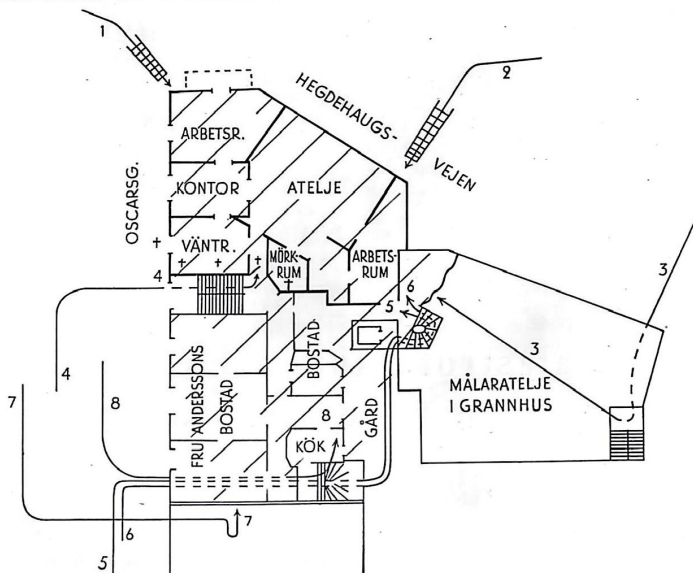
Fig. 1. Skiss över brandplatsen.

Platserna där de döda anträffades utmärkta med kors. Balkongen i underliggande våning streckad. Mörkrummet har ev. på grund av gjorda ändringar haft ett annat utseende. Huruvida mörkrummets dörr ledde till ateljén eller entrén, kunde vid mitt besök ej med säkerhet utrönas.

carsgate, utgjordes av en ateljévåning i vindsplanet. (Se fig. 1.) Under vindsplanet funnos tre våningsplan. Ateljén låg således i fjärde våningen. Ateljévåningen, som förutom en större fotografiateljé inrymde väntrum, kontor, två arbetsrum och mörkrum, hade fönster mot de båda ovan nämnda trafiklederna. Ateljétaget var av glas, som brukligt är i äldre ateljéer. Under hörnrummet fanns i tredje våningen en större balkong mot Hegdehaugsveien (se fig. 1). På andra sidan huvudtrappan, som var belägen mitt i fasaden mot Oscarsgate och hade fönster mot denna, var en bostadsvåning inredd, vilken beboddes av förre ateljéinnehavarens änka, fru R. Andersson.

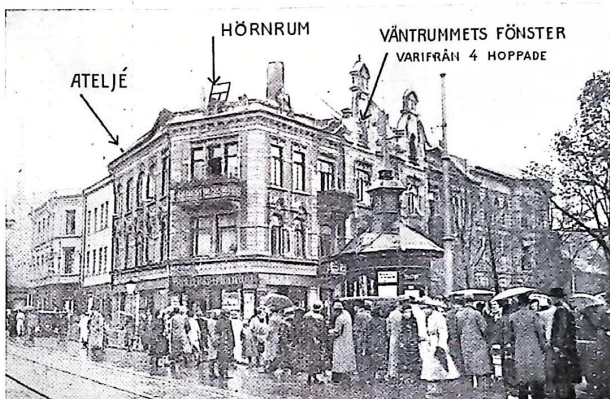
Fig. 4. Exteriör av brandplatsen. Fönsterbågen i hörnrummet synes över balkongen. Glasat i detta fönster sprängdes av brandmännens vattenstråle från den först resta stegen. Hava de innevarande befunnit sig omedelbart innanför detta fönster vid eldsutbrottet? Voro de samlade på en plats eller spridda i olika rum? Frågorna komma aldrig att med säkerhet kunna besvaras.

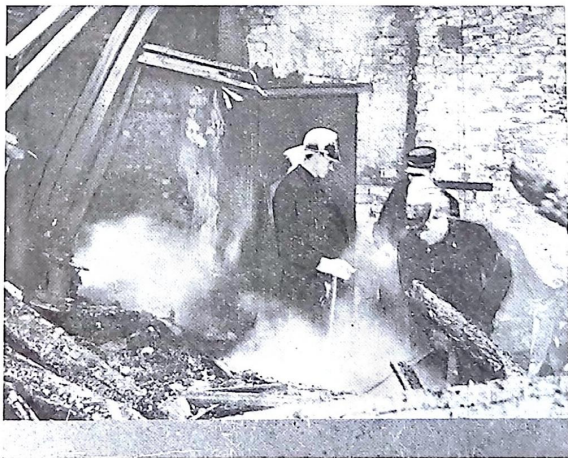
Fig. 5. Platsen innanför entrédörren, där de flesta döda anträffades. Obs. dörrens ringa bredd. Den mörka linjen i muren till höger anger den plats där väggen till väntrummet stått. Till vänster resterna av mörktrummet. Bakom muren befinner sig huvudtrappan.

Branden har visat betydelsen såväl av lämpliga proportioner mellan golvytans storlek och utrymningsvägarna som av utåtgående dörrar.

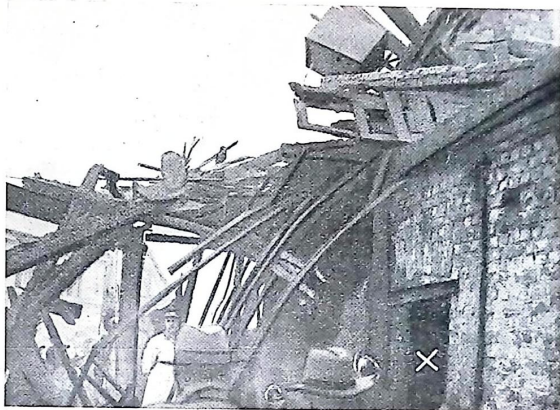
Fig. 6. Bilden ger en föreställning om den träkonstruktion av ur storstadssynpunkt nästan provisorisk karaktär, som kännetecknade ateljévåningen. Brandchefen E. Hagen (i ljus regnrock) står under uppröjningsarbetet ungefär på den plats där mörkrummet legat. X Entrédörren.

Hela ateljévåningen blev totalt avbränd. De flesta mellanväggarna voro helt bortbrända och taket instörtat. Någon uppfattning om inredningen kunde man vid mitt besök utan ritningar ej få. Fru Anderssons våning och vinden ovanför densamma voro grundligt urbrända, men mellanväggarna stodo här kvar.

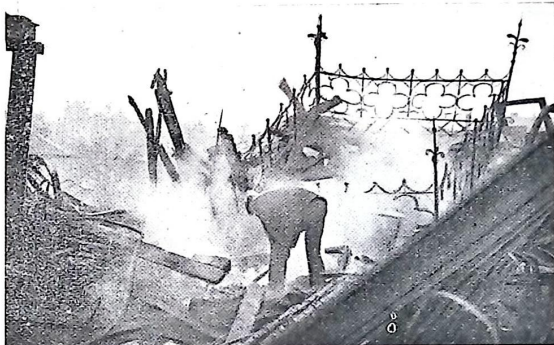
Fig. 7. Ateljéns sammanbrutna takkonstruktioner. Järnstaketet tillhör ett på hörnet placerat torn, som, då det störtade, dess bättre föll inåt.

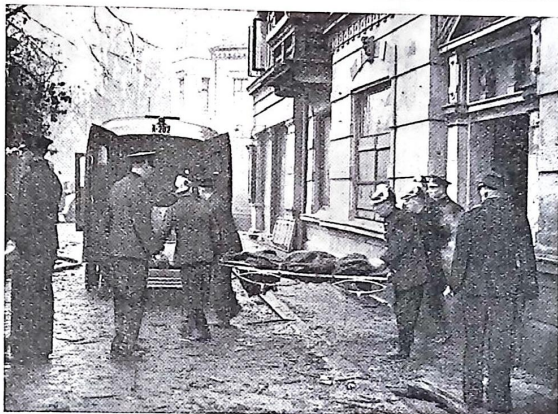
Fig. 8. En av de innebrända bäres ut genom huvudingången. De fyra som hoppade torde hava fallit ned där ambulansbilen står.
