Nr 10 1956

# BRANDKÅRS- *tidskrift*

## Regementsbranden i Kristianstad

Av brandchef H. Hillebrand.

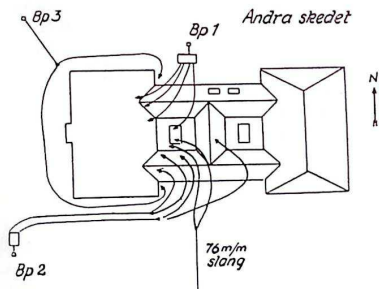
Bild 2.

tendenturförrådet och del av tvätten avskildes. Redan utlagda slangledningarna omdirigerades och en motorspruta placerades vid regementets simbassäng omkring 300 meter från den brinnande byggnaden och ytterligare ledningar utlades. I den försvarslinje som nu organiserades, ingick inte mindre än tolv slangledningarna (bild 2).

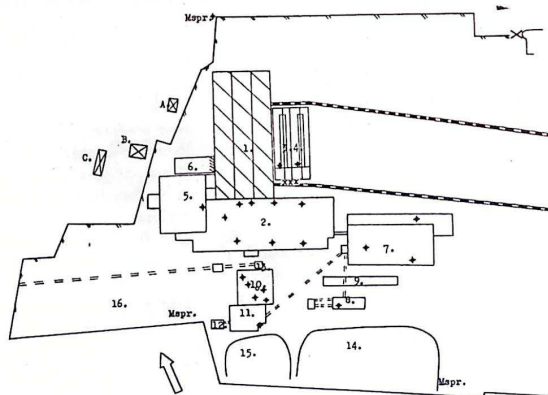
Söndagen den 22 april 1956 kl. 07.42 alarmerades Skellefteå stads brandkår till A. B. Scharins Söners fabriker i Clemensnäs, Skellefteå, där brand utbrutit i unitemagasinet. (Byggnad 1 å situationsplanen, till vilken sifferbeteckningarna i fortsättningen hänvisar.)

Bild 1. Situationsplan över brandplatsen.
