BRANDKÄRS- tidsskrift

Nr 11 1959

Brand i höghus

Branden i Treetexfabriken, Hörneborg

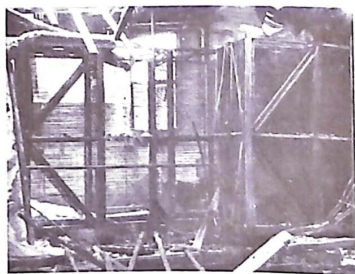
På kvällen den 3 januari upptäckte en arbetare att temperaturen i härdkammare 3 stigit över det normala. Han öppnade då det klenare dyssystemet, den s. k. kylningsdysan. Då han efter en stund tittade in i kammaren genom kikålet i dörren upptäckte han ingen eld eller glöd utan öppnade dörrarna och tog ut vagnen. Då vagnen utdragits ungefär till en tredjedel slog den helt plötsligt eld. Omedelbart intill denna vagn stod en fullastad boardvagn. I avdelningen förekom vissa reparationsarbeten, varför en del byggnadsställningar fanns i närheten av den utdragna vagnen och i taket strax ovan denna var tillfälligt lagt ett undertak av trä. Branden spred sig mycket snabbt dels till den intill stående vagnen, dels till byggnadsställningarna och undertaket. I avdelningen fanns dessutom andra lastade vagnar vilken även antändes. Fabrikspersonalen gjorde försök att dämpa ned elden från en närlägen inomhusbrandpost men lyckades ej, varför brandkåren omedelbart alarmerades. Då Örnsköldsvikskåren kom fram till fabriken brann det häftigt inne i avdelningen, och i boardfabriken var röken så tät att det var stora svårigheter att orientera sig. Försök gjordes att angripa elden från board-

Bild 1. Den plats där branden började. Vagn nr 3 synes delvis utdragen. Omedelbart intill står vagn nr 2 som snabbt antändes. Vid öppningen i taket fanns det provisoriska undertaket.

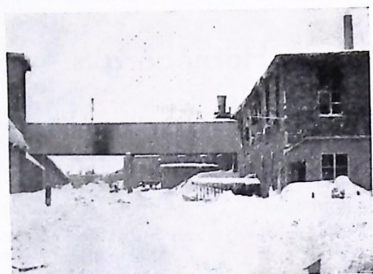
Bild 2. Väggbartiet mot boardmagasinet, vilket synes till vänster. Mitt på bilden synes transportören mellan boardfabriken och magasinet.

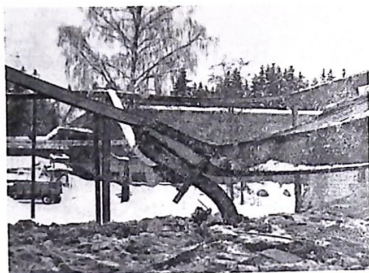
Branden utgör ett nytt bevis för järnkonstruktionernas svaghet vid brand. I detta fall inträffade ras mycket snabbt beroende på att järnbalkarna i taket gävo vika i den intensiva värmen. Härigenom hindrades brandkåren att effektivt kunna tränga in i byggnaden. Å andra sidan skall erkännas att i detta fall utgjorde de inträffade rasen en god hjälp för brandkåren, då branden härigenom fick fritt utsläpp genom taket. Härigenom minskades risken för antändning av boardfabriken. Då rasen in-

Bild 3. Deformerade takbalkar.

Härdningsavdelningen har nu byggts upp igen. De erfarenheter som gavs vid den relaterade branden har utnyttjats. De bärande konstruktionerna äro brandsäkra, flamskärmar har neddragits, rökavlopp har anordnats och inne i avdelningen finnes ett stort antal inomhusbrandposter, vilka snart kommer att anslutas till en högvärdig pumpanläggning. Man torde få räkna med att brand åter kommer att uppstå inom avdelningen, men vad man nu kan se finns alla förutsättningar för att snabbt kunna slå ned den utan att större skador vållas.
