BRANDKÅRS- tidsskrift

Branden vid L. J. Wingqvist fabriker

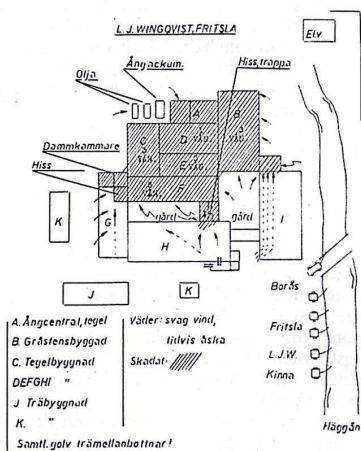
Bild 1.

(D), en 1-våningsbyggnad med skåddtak. Sedan glastaket sprungit sönder av värmeutvecklingen var appreturavdelningen på några minuter ett enda eldhav. Därefter spred sig elden med explosionsartad hastighet genom trummor och andra förbindelsegångar till hela det gamla fabrikskomplexet. Ångcentralen (A), som låg i anslutning till appreturavdelningen, hade 3 stora fönster (ej trådglas) vettande mot denna. Av värmen sprängdes fönstren och elden fick god näring i träpaneler och i 5.000 liter brännolja, som förvarades i 3 öppna dagtankar. Tankarna innehöll 4:ans eldningsolja och uppvärmdes med ånga.

Branden började i ruggeriet (C se bild 1) och spred sig snabbt till appreturavdelningen

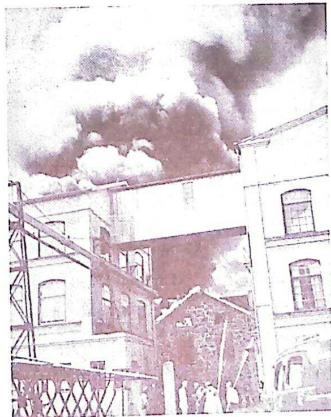
Bild 3.

hela samlingen. Vanliga fönster med träramar
fanns i gavlarna mot den lägre byggnaden.
Följden blev, att då elden bröt igenom skädd-
taket, även fönstren i de intilliggande byggnad-
erna sprängdes. Elden fick därigenom fäste i
de överliggande våningarna, vilket gjorde att
övertändning skedde så snabbt. Ligger — som
i detta fall — en lägre byggnad med skäddtak
omgiven av högre byggnader, måste man ha
klart för sig, vad som är att göra beträffande
brandskyddet. Här hade hela väggar — utan
fönster — varit på sin plats. Det fanns en del
trädglas i järnramar, men dessa förstördes ock-
så av värmen.

I anslutning till ovanstående måste en or-
dentlig sektionering samt branddörrar vara ett
absolut krav. Här fanns inga branddörrar —
