BRANDKÄRSTIDSKRIFT

Nr 9
November

Katastrofbranden i Oslo den 6 nov. 1938.

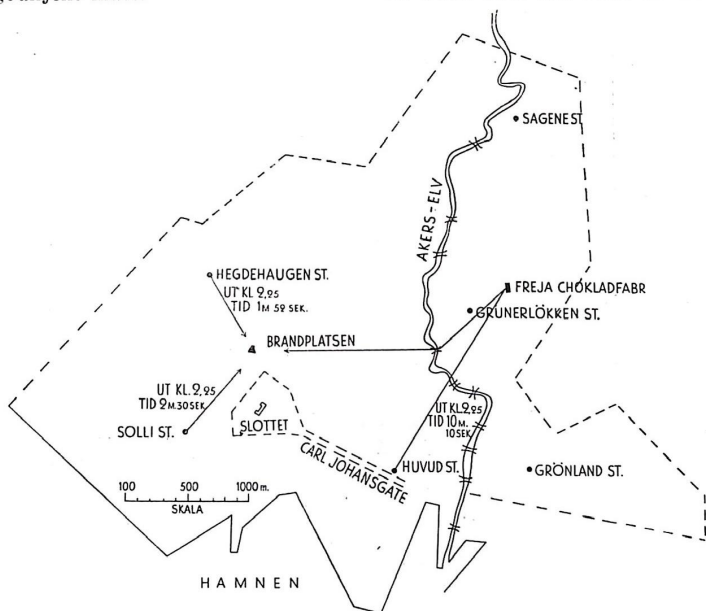
Fig. 3. Skiss över de tätbebyggda delarna av Oslo, brandstationernas läge och brandplatsen. Schematisk framställning av första utryckningen.

Stationernas läge i förhållande till eldstället framgår av skissen fig. 3. Som reserv fanns å brandstationerna fyra stegar och sammanlagt 25 man, fördelade på fyra stationer.
